**WYCENA Nr: 40434/25**

Zadanie: Określenie wartości rynkowej pojazdu

Marka: OPEL

Model: Vivaro 1.9 CDTI E3 2.9t

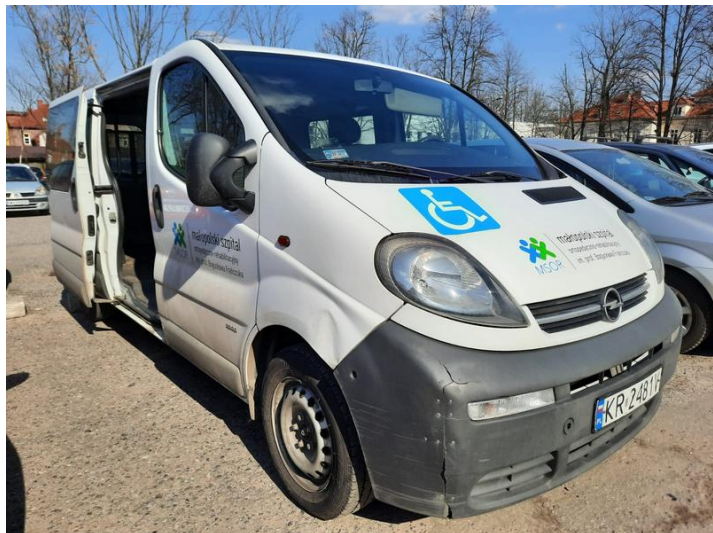
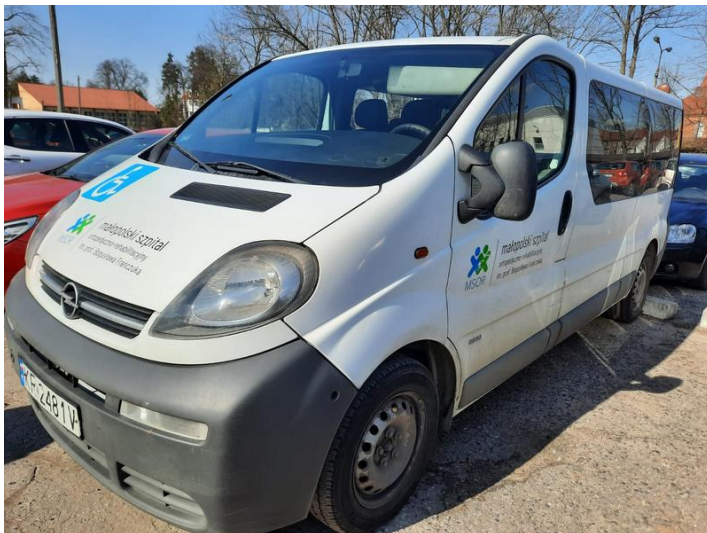
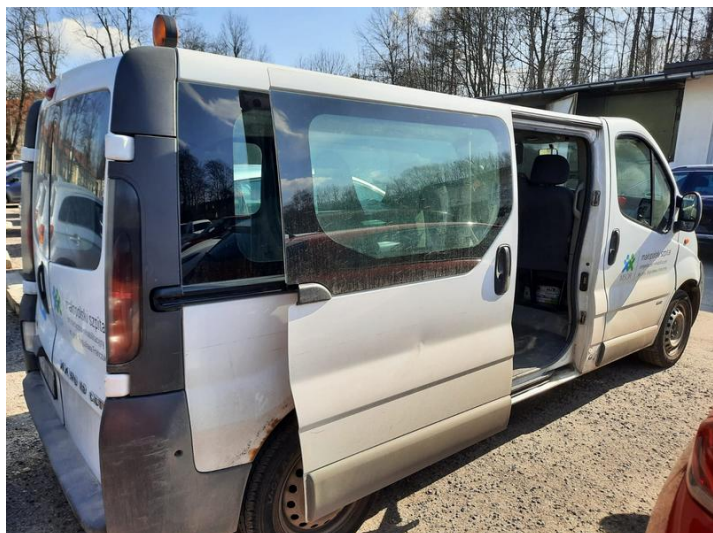
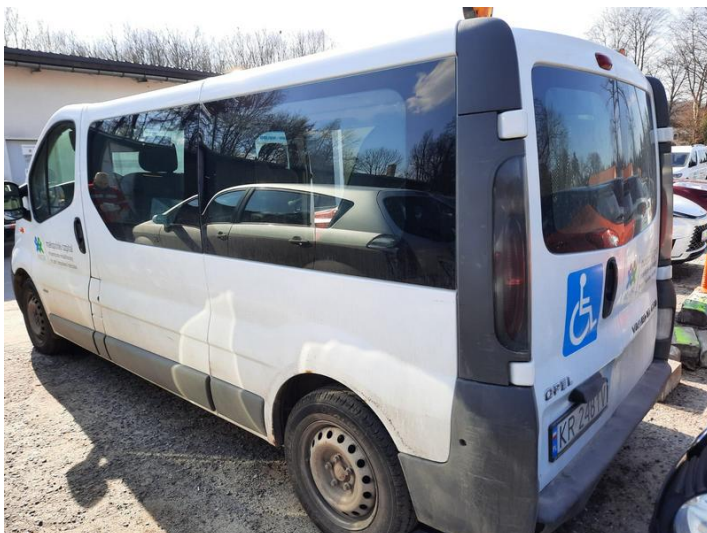
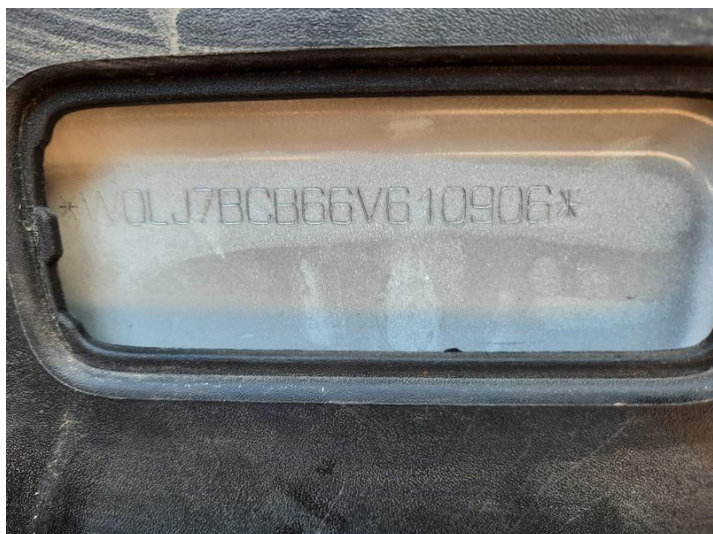
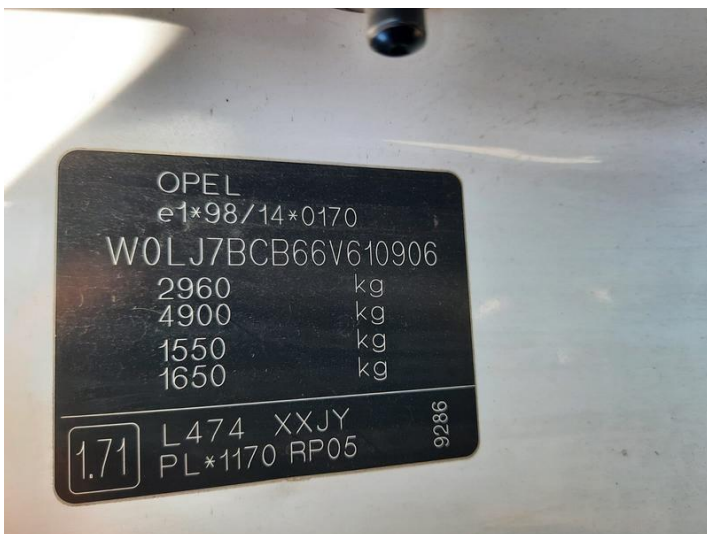
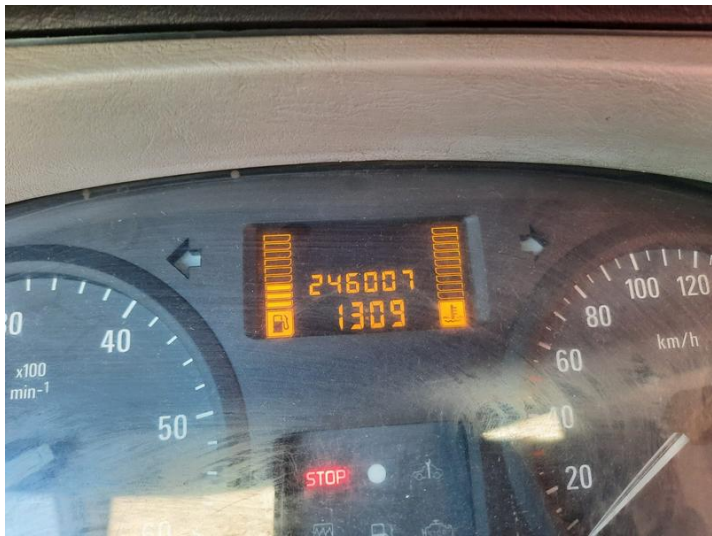
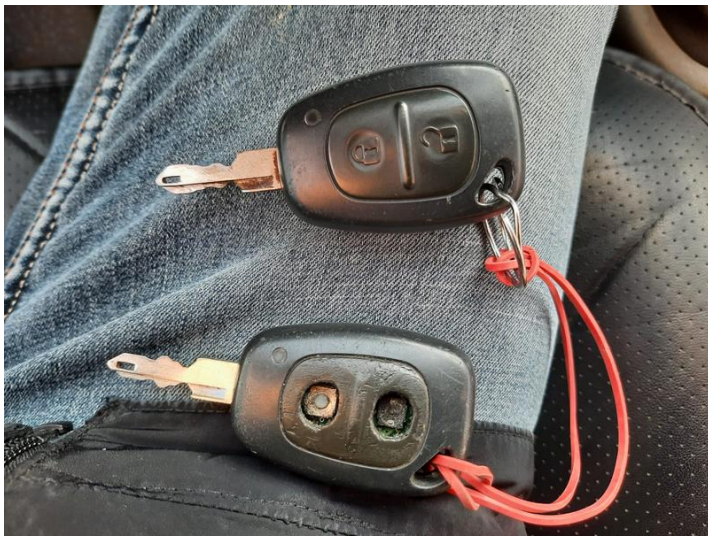
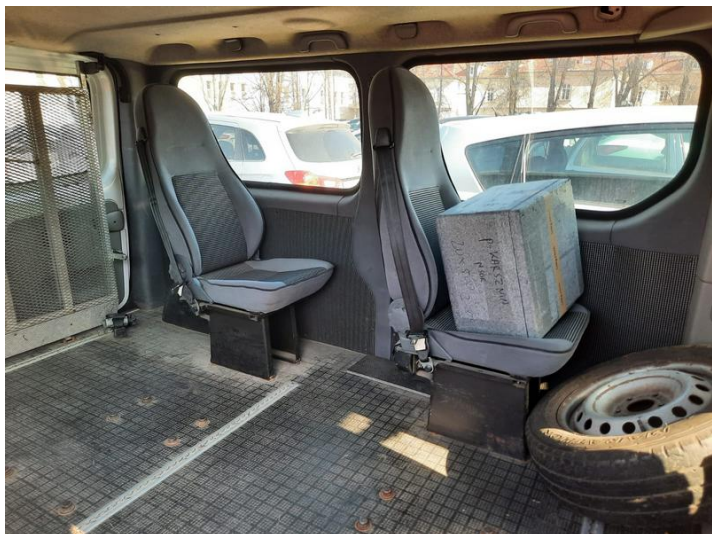
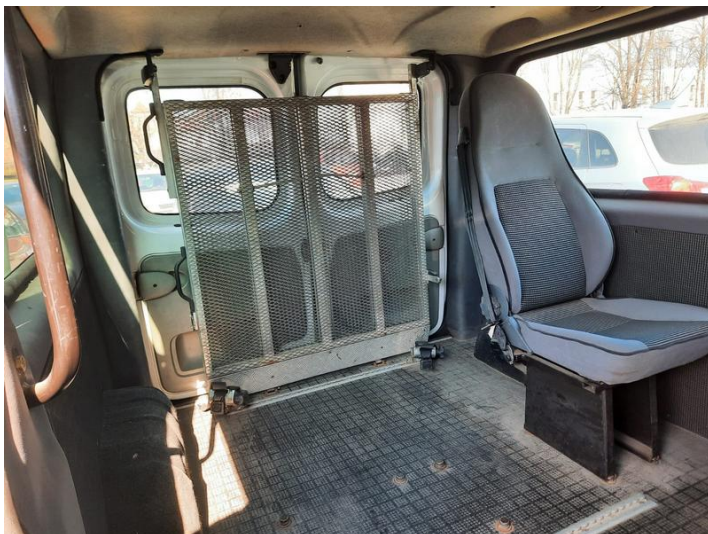
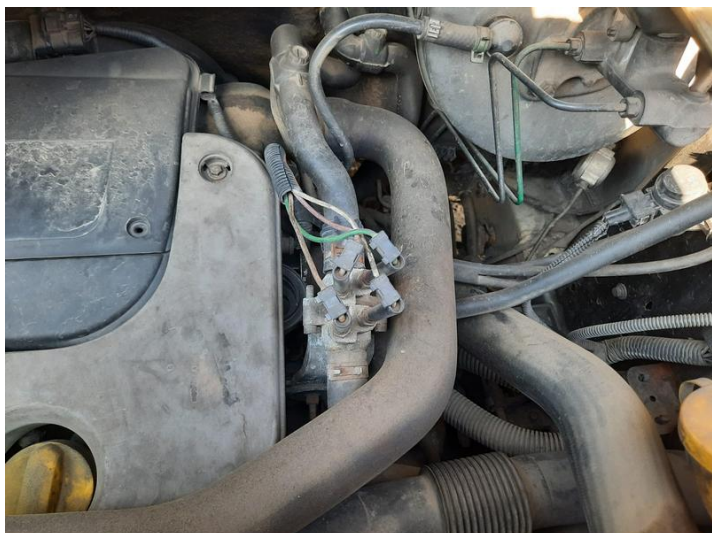
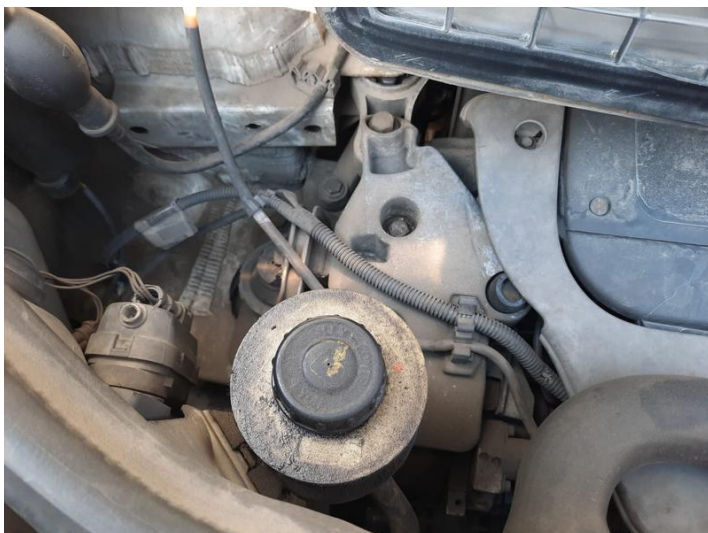
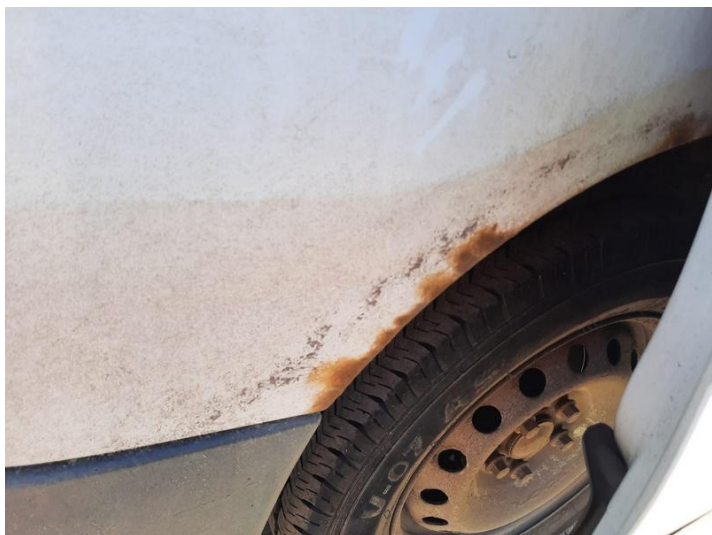
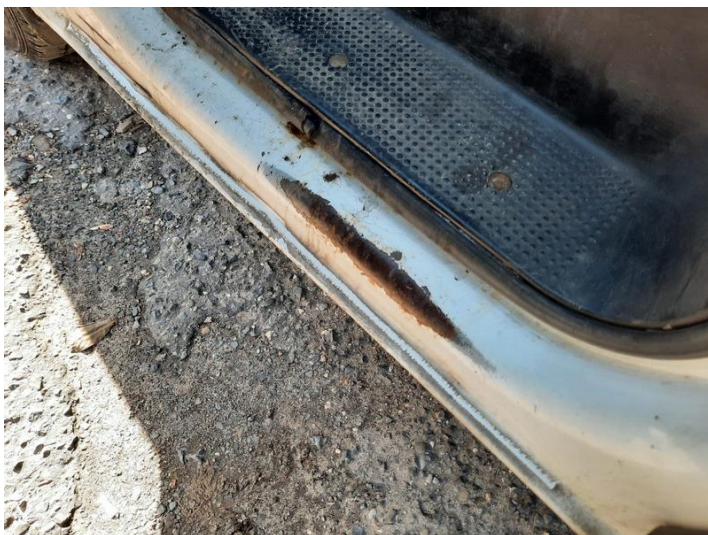
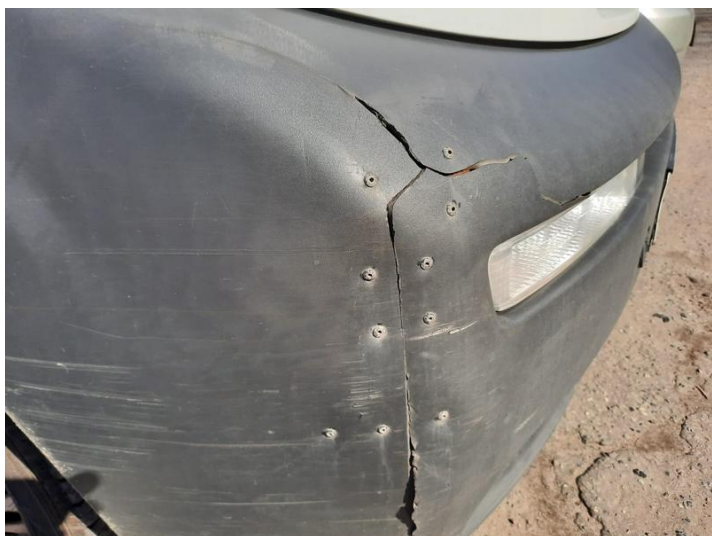
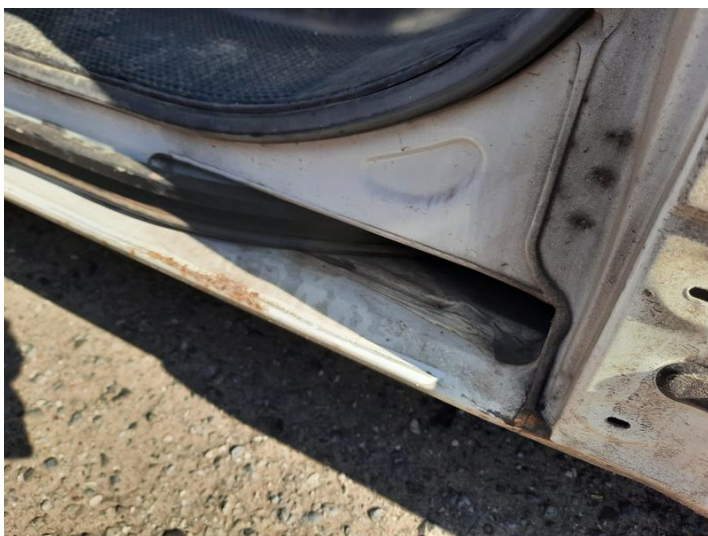
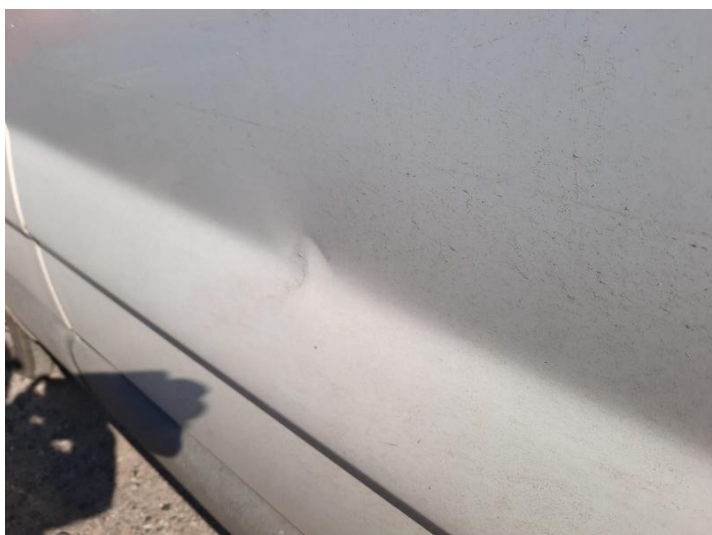
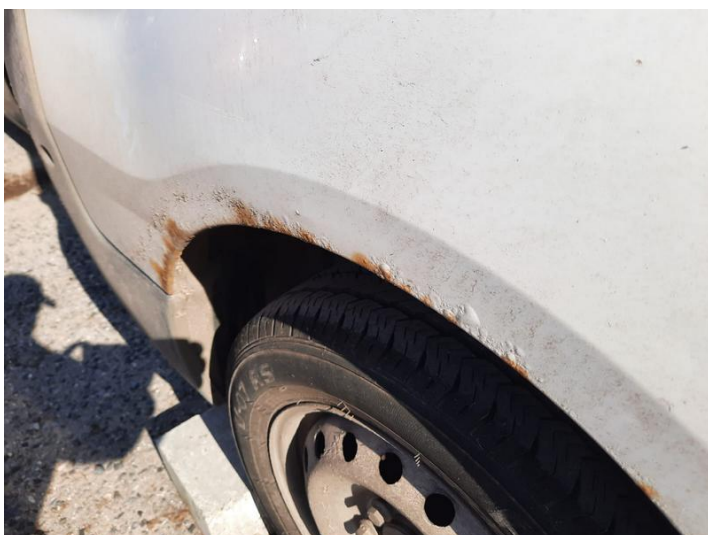
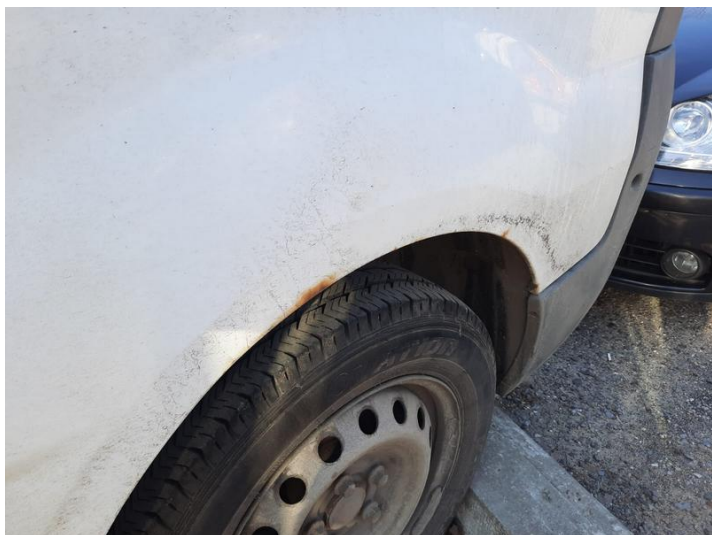
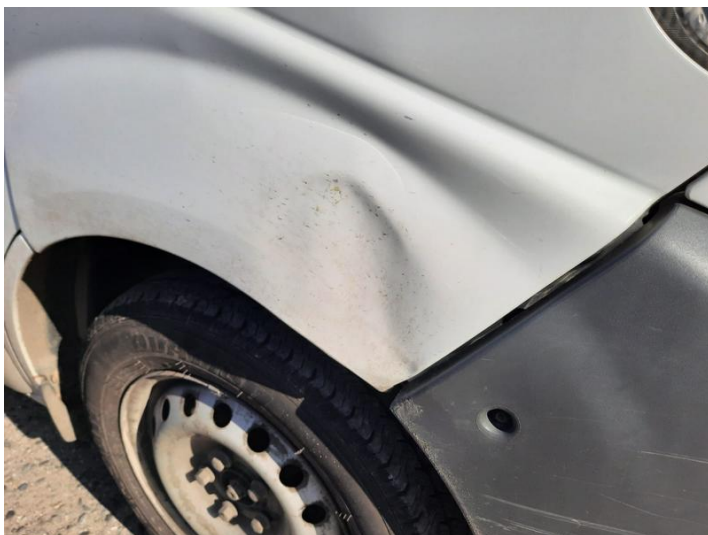
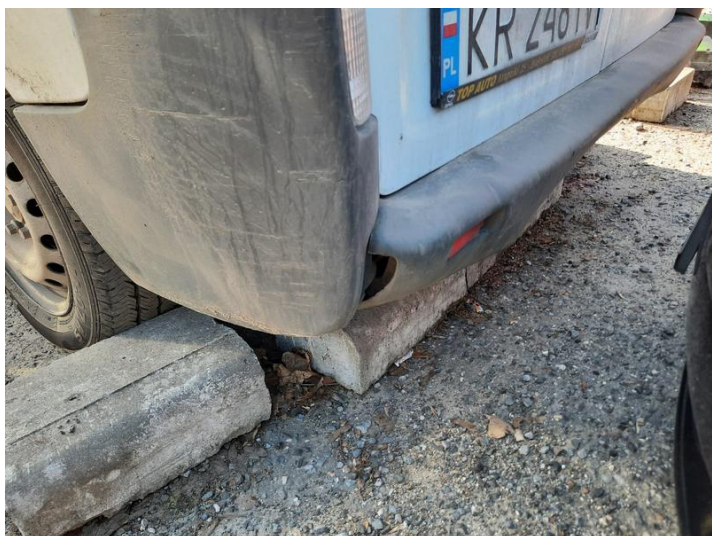
# DOKUMENTACJA FOTOGRAFICZNA

1. Nadwozie pojazdu - liczne wgniecenia, otarcia i zarysowania powłoki lakierowej, liczne ogniska korozji
2. Wnętrze pojazdu - silnie zabrudzone
3. Przedni prawy błotnik - zagięty
4. Przedni zderzak - po naprawie wykonanej w sposób prowizoryczny
5. Tylny zderzak - trwale odkształcony
6. Ściana boczna lewa i prawa - zaawansowane ogniska korozji
7. Progi - ogniska korozji
